Syndicat Mixte de l'Œuf de la Rimarde et de l'Essonne

Presentation des travaux de restauration

- Restauration du lit majeur et du lit mineur d'un cours d'eau à Pithiviers le Vieil
- La zone humide du Moulin de Gendry à Estouy
- La zone humide du Moulin de la Porte à Estouy

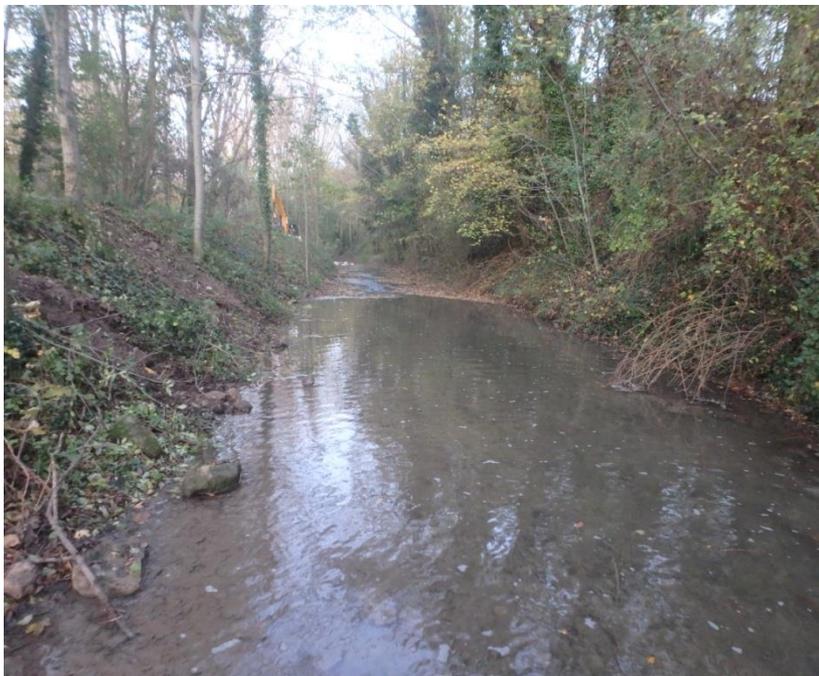
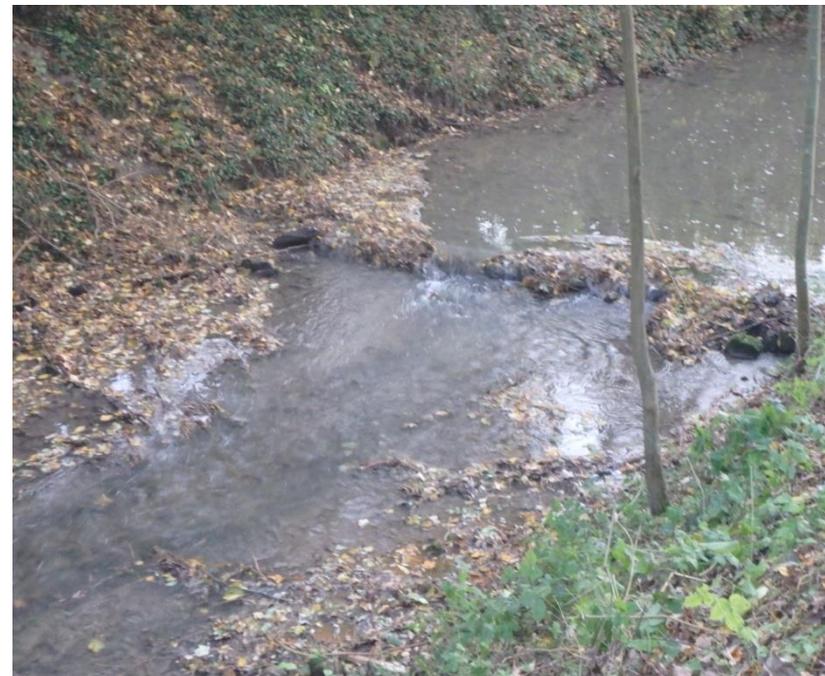
Etat initial

Restauration en aval de Brinvilliers à Pithiviers le Vieil

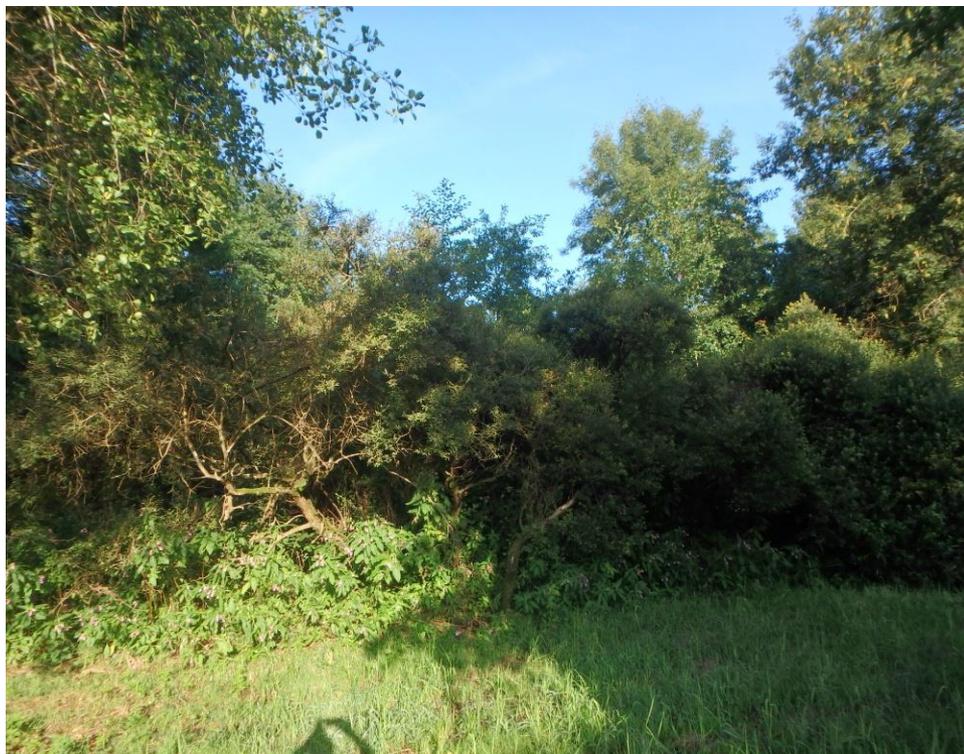
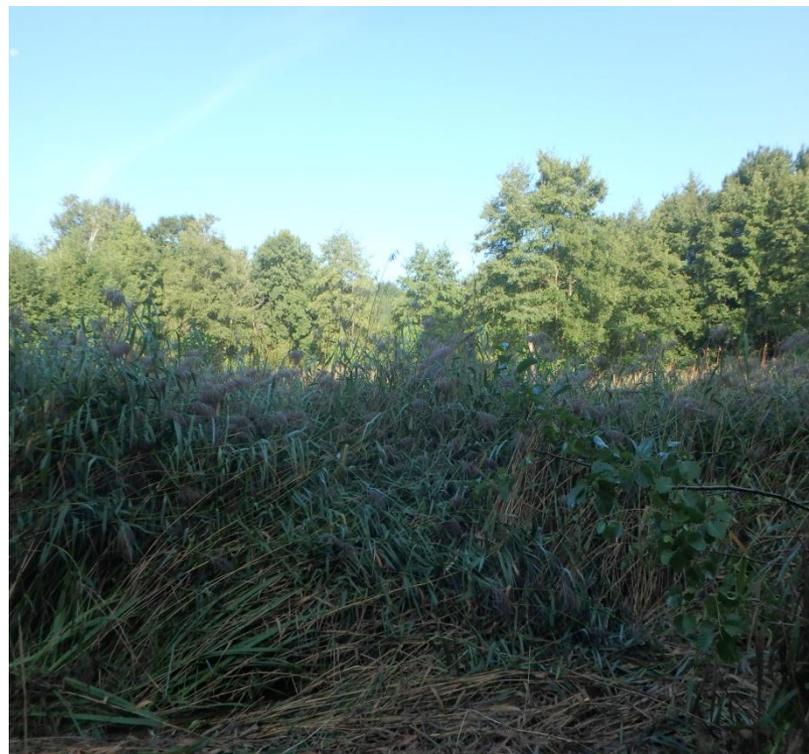
Etat initial

Restauration de la zone humide du Moulin de Gendry à Estouy

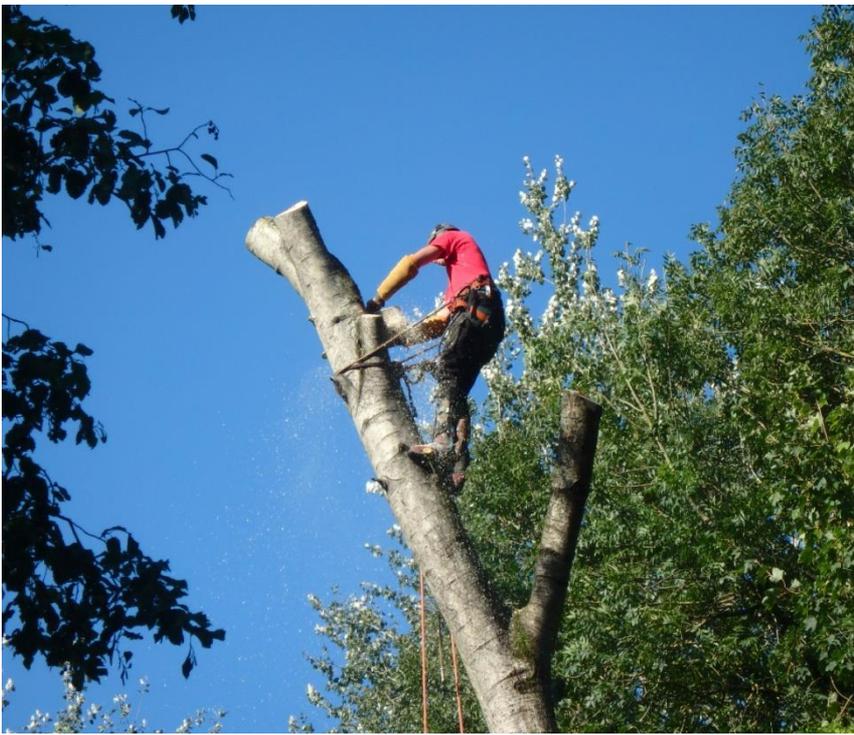
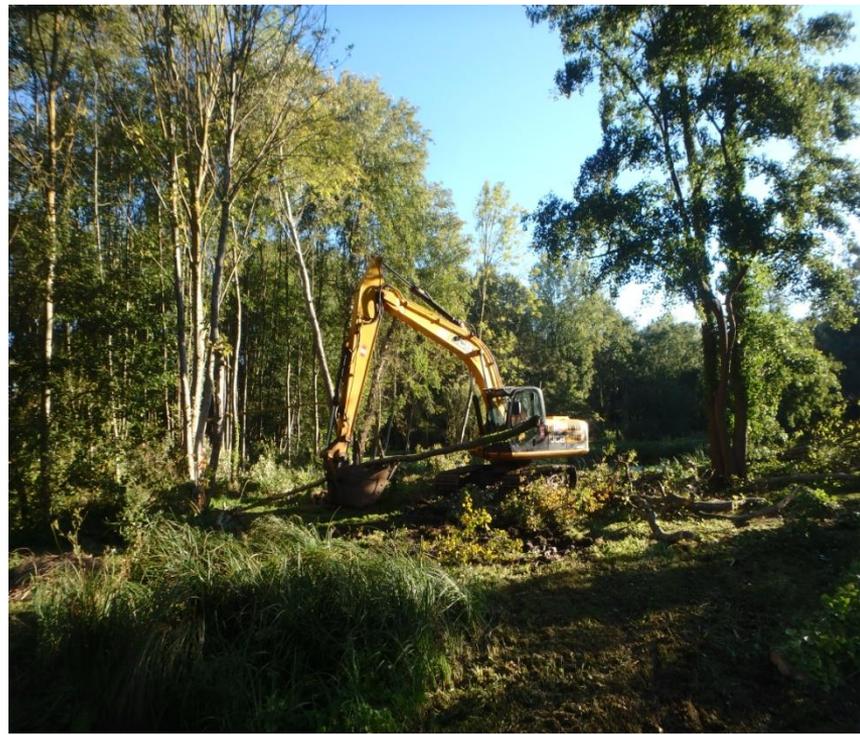
Etat initial

Aménagement de la zone humide et création d'une frayère au moulin de la Porte à Estouy

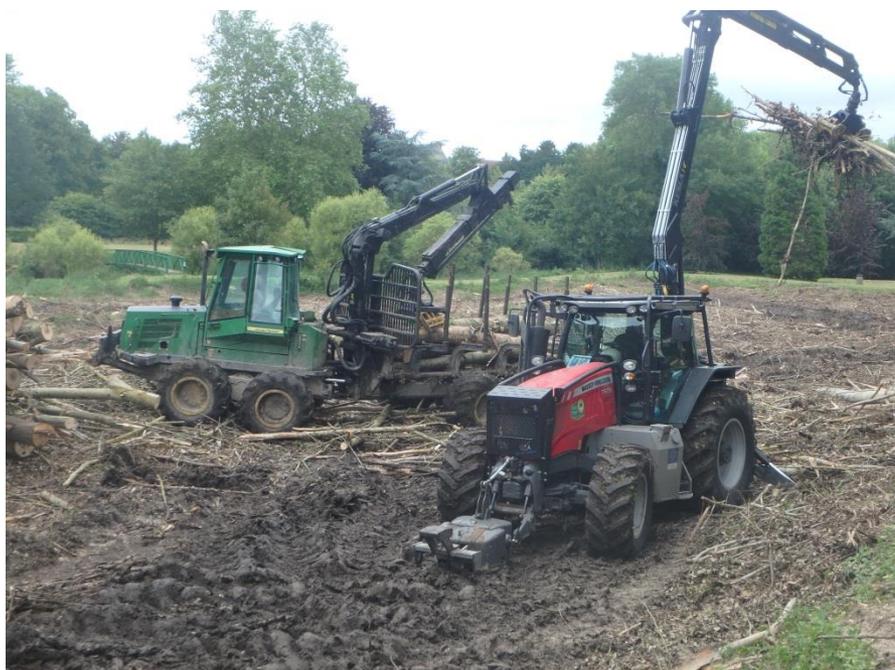
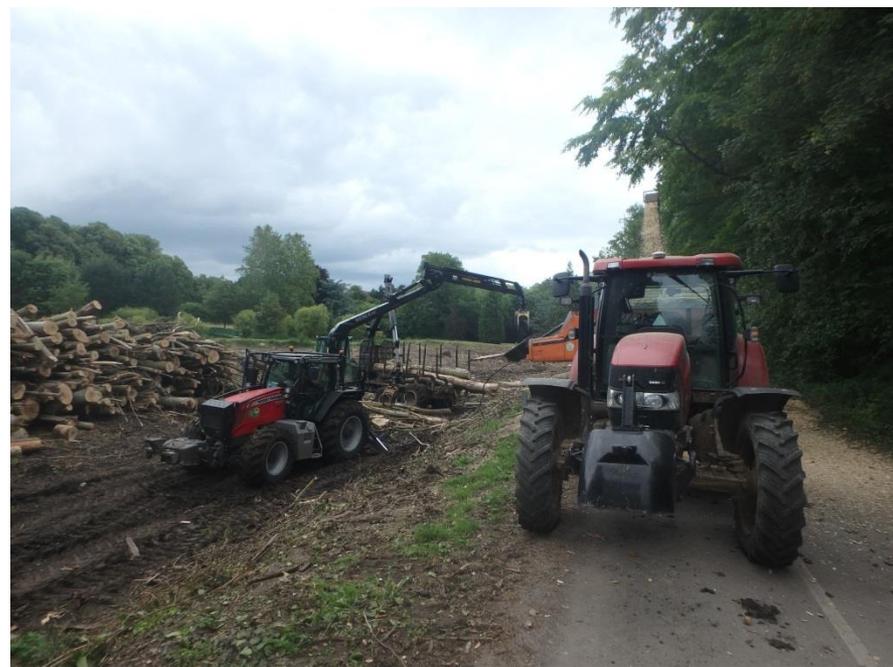
En cours de réalisation (gestion des bois)

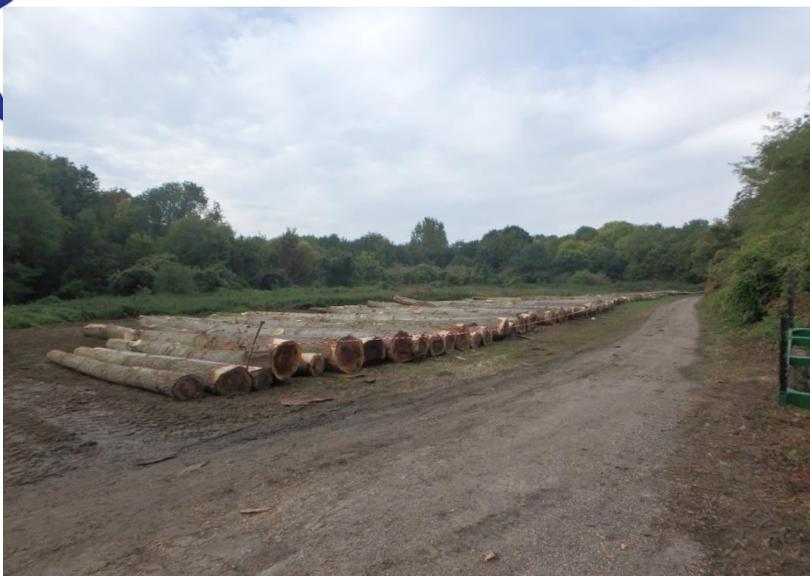
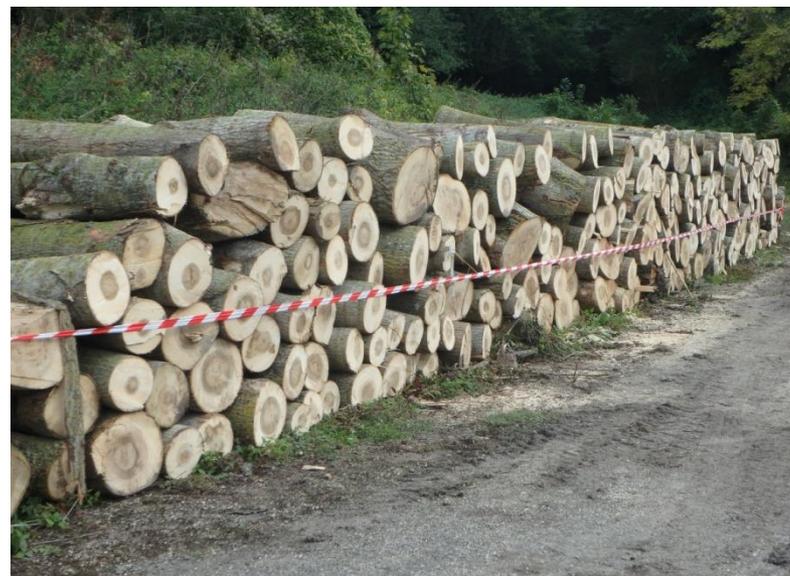
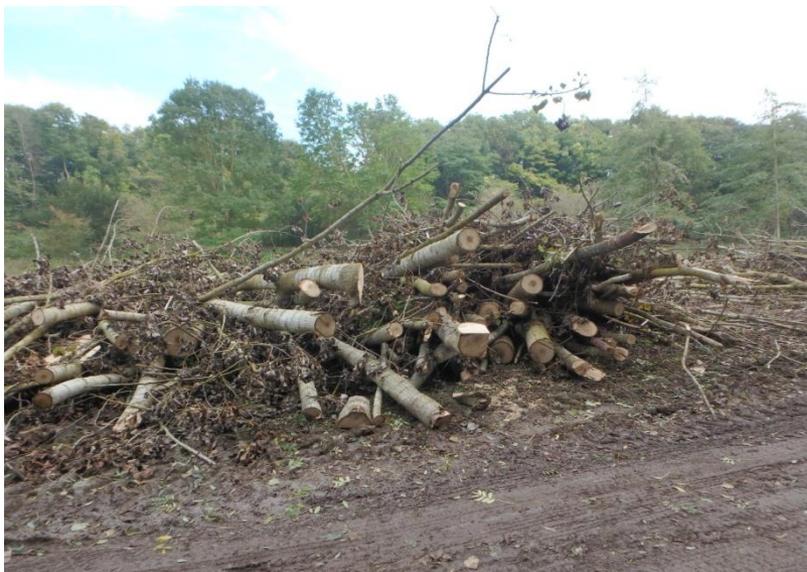
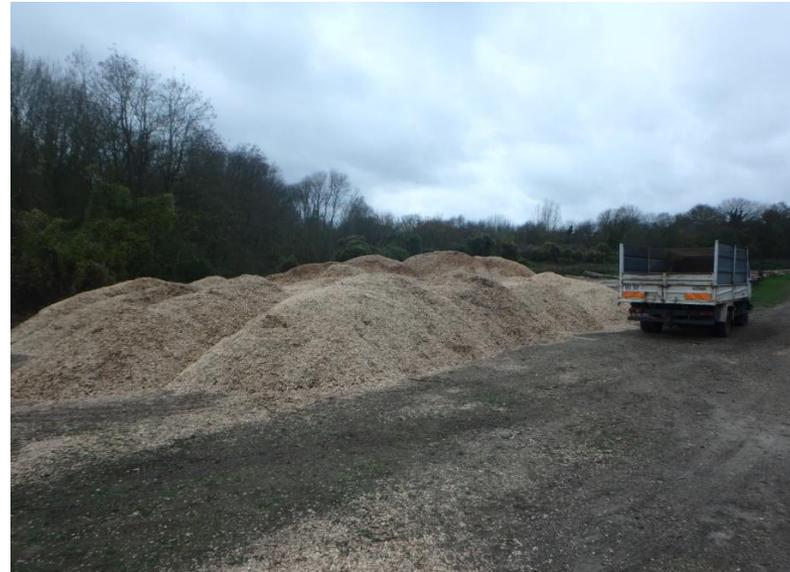
En cours de réalisation gestion des bois

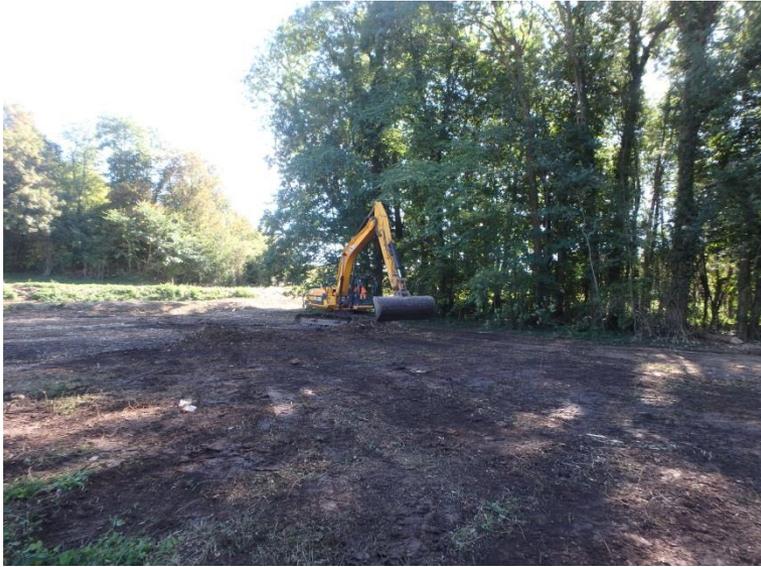
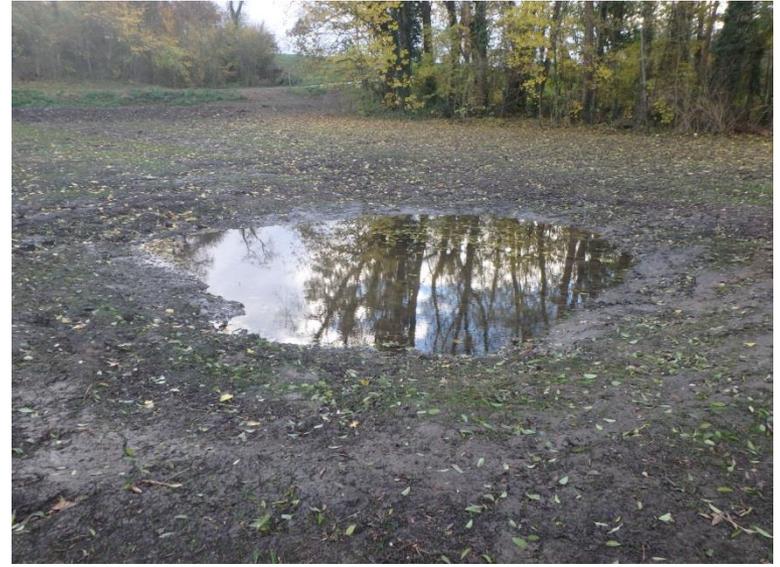
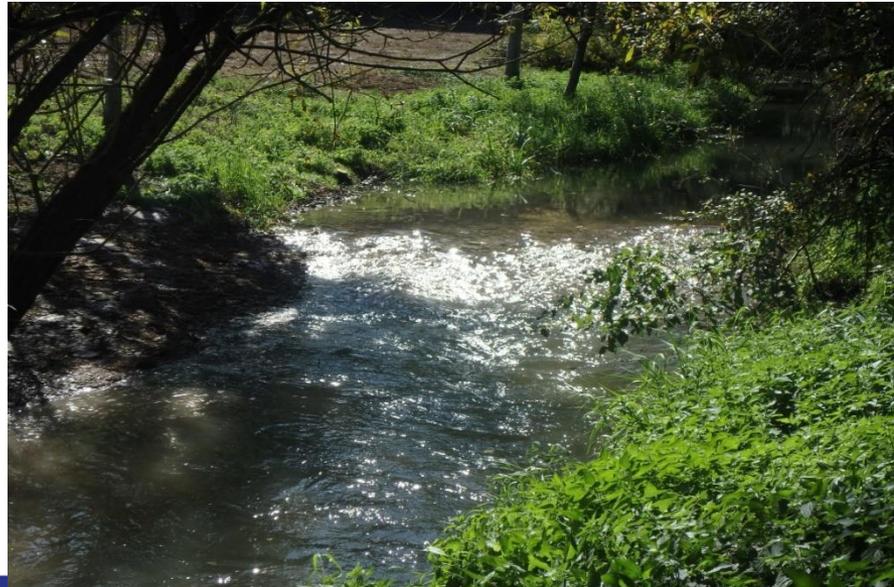
Reprofilage de l'ensemble du site
